# Avviksoversikt (med bilder)

Avvikene er registrert i etterkant av teknisk befaring medio 2008.

## Demoveien Handel - forvaltning

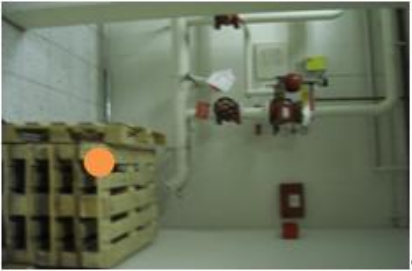
Systembeskrivelse brannalarmanlegg	Teknisk	Kostnadsansvar: Gårdeier	Estimerte kostnader: kr 20 000	Sum utført:	Utbedringsansvar: Røbech, Erik	Prioritet: Medium

<p>Systembeskrivelse av brannalarmanlegget foreligger ikke slik at organiseringen blir tilfeldig</p> <p><b>Tiltaksplan</b> Systembeskrivelse utarbeides og organiseringen settes ut fra denne.</p>					<div style="display: flex; justify-content: space-between;"> <div style="border: 1px solid green; padding: 2px;">LOVPÅLAGT</div> <div style="border: 1px solid gray; padding: 2px;">IKKE FERDIGSTILT</div> </div> <div style="display: flex; justify-content: space-between; margin-top: 5px;"> <div style="border: 1px solid gray; padding: 2px;">ETTERSLEP VEDLIKEHOLD</div> <div style="border: 1px solid gray; padding: 2px;">FREMtidig OPPGAVE</div> </div> <p>Utført: NEI</p> <p>Sign:</p>
<b>Henvisning:</b> Ingen						<b>#0010</b>
Mangelfull ventilering	Teknisk	Kostnadsansvar: Gårdeier	Estimerte kostnader: kr 76 000	Sum utført:	Utbedringsansvar: Ikke navngitt	Prioritet: Medium

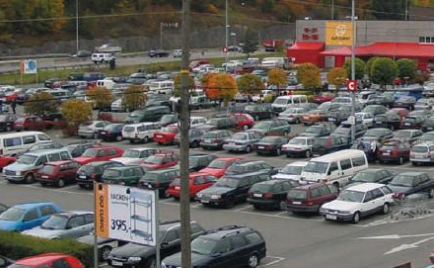
<b>Parkeringsplass mangler oppmerking</b>	<i>Teknisk</i>	Kostnadsansvar: <b>Gårdeier</b>	Estimerte kostnader: <b>kr 1 700</b>	Sum utført:	Utbedringsansvar: <b>Ikke navngitt</b>	<b>Prioritet: Lav</b>

Oppmerking av parkeringsplasser på nordre parkeringsfelt mangler					<table border="1"> <tr> <td>LOVPÅLAGT</td> <td><b>IKKE FERDIGSTILT</b></td> </tr> <tr> <td>ETTERSLEP VEDLIKEHOLD</td> <td>FREMTIDIG OPPGAVE</td> </tr> </table>	LOVPÅLAGT	<b>IKKE FERDIGSTILT</b>	ETTERSLEP VEDLIKEHOLD	FREMTIDIG OPPGAVE
LOVPÅLAGT	<b>IKKE FERDIGSTILT</b>									
ETTERSLEP VEDLIKEHOLD	FREMTIDIG OPPGAVE									
	<b>Tiltaksplan</b> Iverksett oppmerking					Utført: NEI Sign:				
	<b>Henvisning:</b> Ingen					<b>#0002</b>

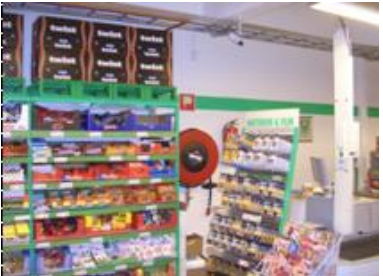
Brannteknisk - ledelys mangler i rømningsvei	Teknisk (3.0.1)	Kostnadsansvar: Gårdeier	Estimerte kostnader: kr 35 000	Sum utført:	Utbedringsansvar: Røbech, Erik	Prioritet: Høy

Rømningsvei forbi toalett i første etasje er ikke markert med ledelys					LOVPÅLAGT	IKKE FERDIGSTILT
<b>Tiltaksplan</b> Monter ledelys og tegn avtale om årlig ettersyn						ETTERSLEP VEDLIKEHOLD	FREMtidig OPPGAVE
<b>Henvising:</b> Ingen						Utført: NEI Sign: <b>#0001</b>	
Branntegning	Teknisk (3.0.5.4)	Kostnadsansvar: Annet	Estimerte kostnader: kr 15 000	Sum utført:	Utbedringsansvar: Røbech, Erik	Prioritet: Høy	
Erik R, har makulert alle tegninger på bygget.						LOVPÅLAGT	IKKE FERDIGSTILT
<b>Tiltaksplan</b> nye branntegninger må produseres.						ETTERSLEP VEDLIKEHOLD	FREMtidig OPPGAVE
<b>Henvising:</b> Ingen						Utført: JA      10.02.2009 Sign: <b>#0009</b>	
Mangler brannslanger i hovedetasje	Teknisk (3.1.1)	Kostnadsansvar: Gårdeier	Estimerte kostnader: kr 36 000	Sum utført: kr 0	Utbedringsansvar: Moan, Sole	Prioritet: Høy

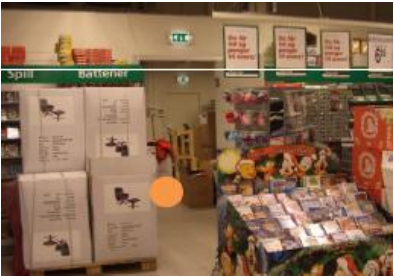
<b>Mangler slukkeutstyr</b>	<i>Teknisk</i> (3.1.1)	Kostnadsansvar: <b>Gårdeier</b>	Estimerte kostnader: <b>kr 20 000</b>	Sum utført: <b>kr 0</b>	Utbedringsansvar: <b>Røbech, Erik</b>	<b>Prioritet: Høy</b>

På de fleste plasser mangles slukkeutstyr.					<table border="1"> <tr> <td>LOVPÅLAGT</td> <td>IKKE FERDIGSTILT</td> </tr> <tr> <td>ETTERSLEP VEDLIKEHOLD</td> <td>FREMTIDIG OPPGAVE</td> </tr> </table>	LOVPÅLAGT	IKKE FERDIGSTILT	ETTERSLEP VEDLIKEHOLD	FREMTIDIG OPPGAVE
LOVPÅLAGT	IKKE FERDIGSTILT									
ETTERSLEP VEDLIKEHOLD	FREMTIDIG OPPGAVE									
	<b>Tiltaksplan</b> Kontroller dekningsgrad.					Utført: JA 03.02.2009 Sign:				
	<b>Henvisning:</b> Forebyggendeforskriften					#0012

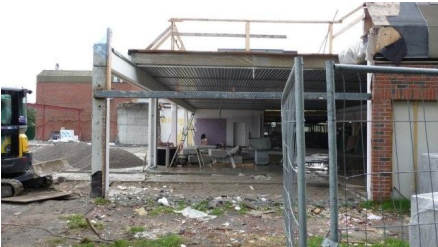
<b>Bygg (BER) - Slitasje på stålkonstruksjoner</b>	<i>Teknisk</i> (3.2)	Kostnadsansvar: <b>Gårdeier</b>	Estimerte kostnader: <b>kr 100 000</b>	Sum utført: <b>kr 15 000</b>	Utbedringsansvar: <b>Bolstad, Pål</b>	<b>Prioritet: Medium</b>

Stålkonstruksjonene for utvendige takoverbygg er preget av slitasjeskader, stedvis rustdannelse og manglende overflatebehandling. Enkelte stålsøyler er deformert på grunn av påkjørsel.					<table border="1"> <tr> <td>LOVPÅLAGT</td> <td>IKKE FERDIGSTILT</td> </tr> <tr> <td>ETTERSLEP VEDLIKEHOLD</td> <td>FREMTIDIG OPPGAVE</td> </tr> </table>	LOVPÅLAGT	IKKE FERDIGSTILT	ETTERSLEP VEDLIKEHOLD	FREMTIDIG OPPGAVE
LOVPÅLAGT	IKKE FERDIGSTILT									
ETTERSLEP VEDLIKEHOLD	FREMTIDIG OPPGAVE									
	<b>Tiltaksplan</b> Alle utvendige stålkonstruksjoner må renses, rustbehandles og overflatebehandles. I tillegg må enkelte av søylene byttes.					Utført: JA 28.11.2008 Sign:				
	<b>Henvisning:</b> Ingen					#0006

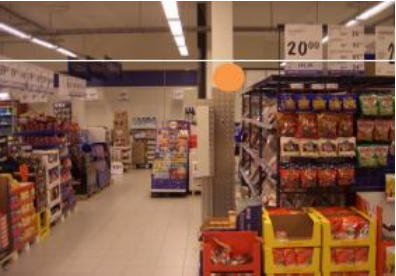
Feil ved innfesting brannslangeskap	Teknisk (3.3)	Kostnadsansvar: Entreprenør	Estimerte kostnader: kr 20 000	Sum utført: kr 0	Utbedringsansvar: Røbech, Erik	Prioritet: Høy

Skap løsnet fra veggen i forbindelse med vår kontroll 16.09.2009					LOVPÅLAGT	IKKE FERDIGSTILT
<b>Tiltaksplan</b> Festes.						ETTERSLEP VEDLIKEHOLD	FREMTIDIG OPPGAVE
<b>Henvisning:</b> Olav Selvagsplass 4 - 8. etasje						Utført: JA	29.09.2009
						Sign:	<b>#0013</b>
